# Asbestinventarisatetest

Moenstraat 36, 8583 Avelgem

Attestnummer : 20240819-000053.000

Uitgegeven op : 19.08.2024

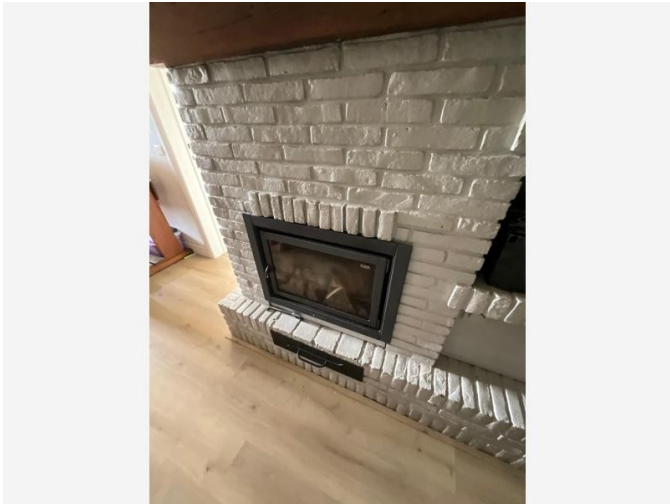
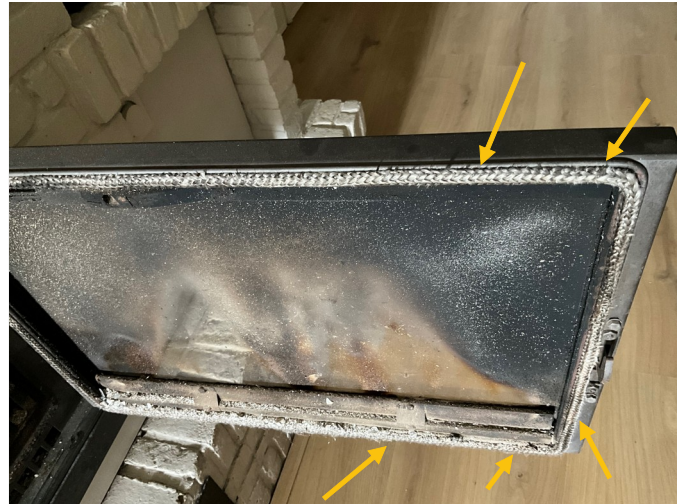
Het asbestmateriaal valt onder de mijlpaal van 2034.

Verwijderen

| Eindbeoordeling materiaalrisico | Verhoogd materiaalrisico en/of verhoogde kans op vezelvrijgave |

| Gebondenheid | Categorie 3: niet-hechtgebonden met weinig of geen matrix |
| Asbestsoort (vezeltype) | Alleen chrysotiel |
| Asbestconcentratie | Hoog ( $\geq 50\%$ ) |
| Afschermingsgraad van het gehele materiaal | Geheel of deels (ook) vrij aan de binnenlucht |
| Toestand van het materiaal | Licht beschadigd, licht verweerd. Intact calciumsilicaatmateriaal of categorie III 'gebondenheid' |

| Beschrijving | Kachelkoord |
| Hoeveelheid (lengte - omtrek - aantal) | • 1,50 m - 50,00 cm - 1 stuk |

- Zorg voor een veilig beheer. Vermijd het beschadigen van het asbestmateriaal. Controleer de toestand jaarlijks op wijzigingen.
- Zorg voor een veilig beheer en verwijder dit asbestmateriaal wanneer het bij werken eenvoudig bereikbaar wordt. Controleer de toestand jaarlijks op wijzigingen.

- Eenvoudige handelingen: enkel door erkend asbestverwijderaar  
Verwijdermethode: enkel door erkend asbestverwijderaar.

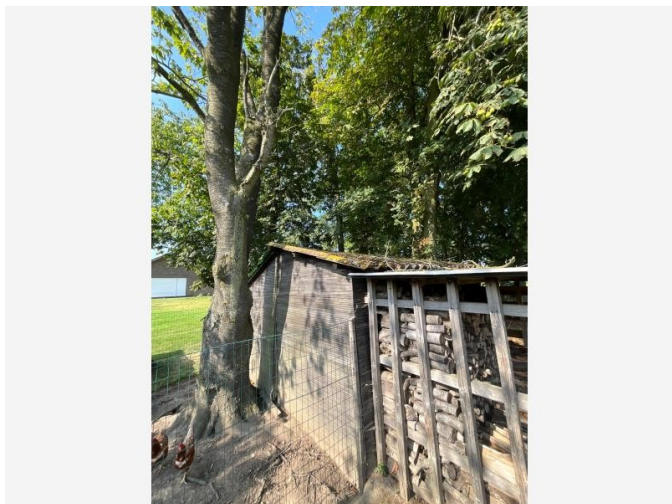
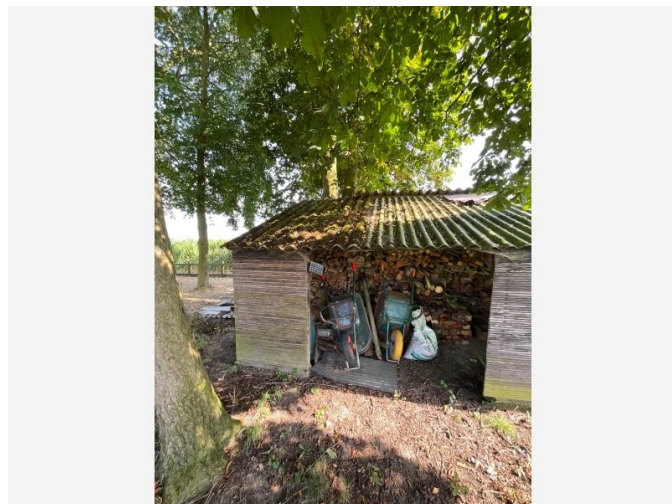
Het asbestmateriaal valt onder de mijlpaal van 2034.

Verwijderen

| Eindbeoordeling materiaalrisico | Zeer laag materiaalrisico en/of zeer lage kans op vezelvrijgave |

| Gebondenheid | Categorie 1: hechtgebonden in oorsprong |
| Asbestsoort (vezeltype) | Alleen chrysotiel |
| Asbestconcentratie | Laag (< 50%) |
| Afschermingsgraad van het gehele materiaal | Niet stootvaste afscherming |
| Toestand van het materiaal | Licht beschadigd, licht verweerd. Intact calciumsilicaatmateriaal of categorie III 'gebondenheid' |

| Beschrijving | Golfplaten tuinhuis |
| Opmerking | Schuin dak van de grote tuinhuis bedekt met deels plastieken golfplaten en deels met asbestcement golfplaten. |

- Zorg voor een veilig beheer. Vermijd het beschadigen van het asbestmateriaal. Controleer de toestand jaarlijks op wijzigingen.
- Zorg voor een veilig beheer en verwijder dit asbestmateriaal wanneer het bij werken eenvoudig bereikbaar wordt. Controleer de toestand jaarlijks op wijzigingen.

- Eenvoudige handelingen: mag via doe-het-zelf of door werknemer(s) met opleidingsattest eenvoudige handelingen  
Verwijdermethode: eenvoudige handelingen: mag via doe-het-zelf of door werknemers met opleidingsattest eenvoudige handelingen.

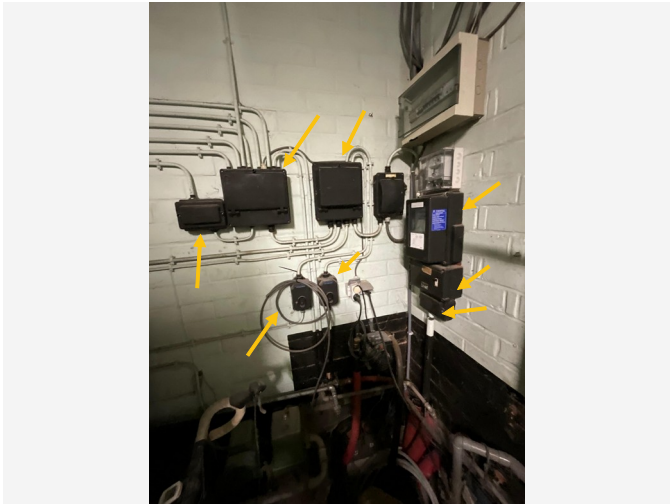
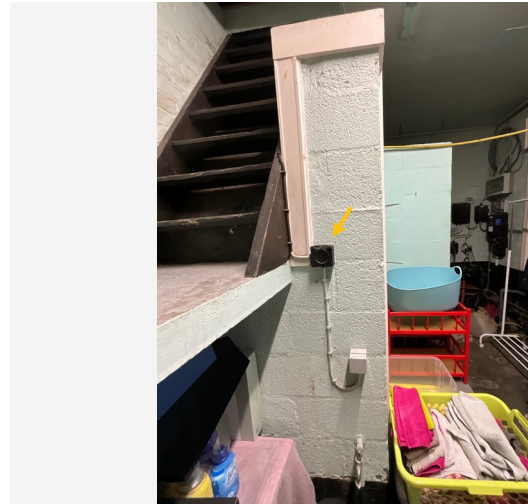
Het asbestmateriaal valt onder de mijlpaal van 2040.

Zorgvuldig beheren

| Eindbeoordeling materiaalrisico | Zeer laag materiaalrisico en/of zeer lage kans op vezelvrijgave |

| Gebondenheid | Categorie 1: hechtgebonden in oorsprong |
| Asbestsoort (vezeltype) | Crocidoliet aanwezig |
| Asbestconcentratie | Laag (< 50%) |
| Afschermingsgraad van het gehele materiaal | Stootvaste afscherming of omkasting |
| Toestand van het materiaal | Licht beschadigd, licht verweerd. Intact calciumsilicaatmateriaal of categorie III 'gebondenheid' |

| Beschrijving | Bakeliet |
| Opmerking | <p>Toepassingen van type Bakeliet in de woning, op verschillende plaatsen (op de zolder, berging/garage, ...).</p> <p>Verschillende schakelaars, dozen uit bakeliet. Verdacht op asbest.</p> |

- Zorg voor een veilig beheer. Vermijd het beschadigen van het asbestmateriaal. Controleer de toestand jaarlijks op wijzigingen.
- Zorg voor een veilig beheer en verwijder dit asbestmateriaal wanneer het bij werken eenvoudig bereikbaar wordt. Controleer de toestand jaarlijks op wijzigingen.

- Eenvoudige handelingen: mag via doe-het-zelf of door werknemer(s) met opleidingsattest eenvoudige handelingen  
Verwijdermethode: eenvoudige handelingen: mag via doe-het-zelf of door werknemers met opleidingsattest eenvoudige handelingen

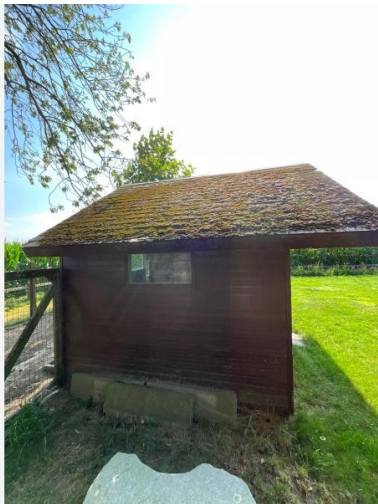
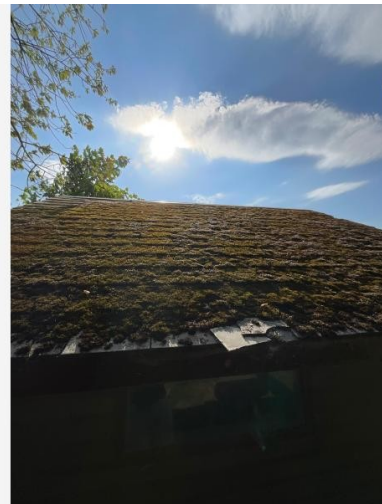
Het asbestmateriaal valt onder de mijlpaal van 2040.

Zorgvuldig beheren

| Eindbeoordeling materiaalrisico | Laag materiaalrisico en/of verlaagde kans op vezelvrijgave |

| Gebondenheid | Categorie 1: hechtgebonden in oorsprong |
| Asbestsoort (vezeltype) | Alleen chrysotiel |
| Asbestconcentratie | Laag (< 50%) |
| Afschermingsgraad van het gehele materiaal | Niet stootvaste afscherming |
| Toestand van het materiaal | Matig beschadigd, matig verweerd |

| Beschrijving | Dakleien tuinhuis |
| Opmerking | Dakleien op het schuin dak van de kleine tuinhuis. |

- Zorg voor een veilig beheer. Vermijd het beschadigen van het asbestmateriaal. Controleer de toestand jaarlijks op wijzigingen.
- Zorg voor een veilig beheer en verwijder dit asbestmateriaal wanneer het bij werken eenvoudig bereikbaar wordt. Controleer de toestand jaarlijks op wijzigingen.

- Eenvoudige handelingen: mag via doe-het-zelf of door werknemer(s) met opleidingsattest eenvoudige handelingen
- Verwijdermethode: mag via doe-het-zelf of door werknemers met opleidingsattest eenvoudige handelingen

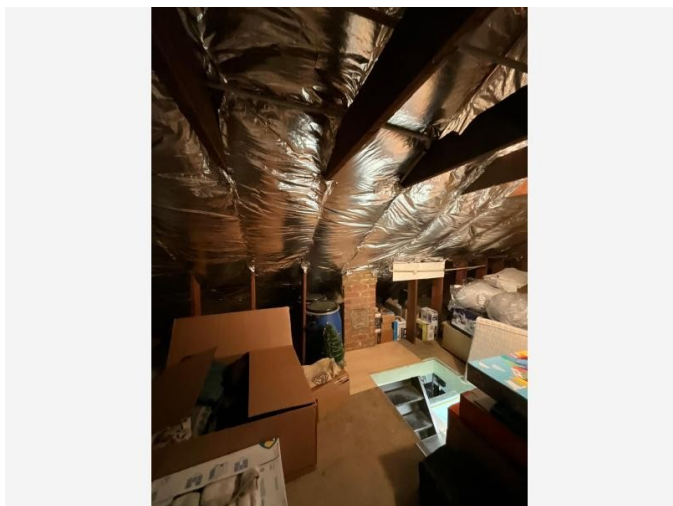
Onderdak niet zichtbaar/ inspecteer.

Via de zolder hebben we het onderdak proberen inspecteren, maar als we de isolatiewol aan de kant zetten, waren er geen onderdakplaten te zien. Deels kunnen inspecteren, dus niet volledig uitsluitbaar.

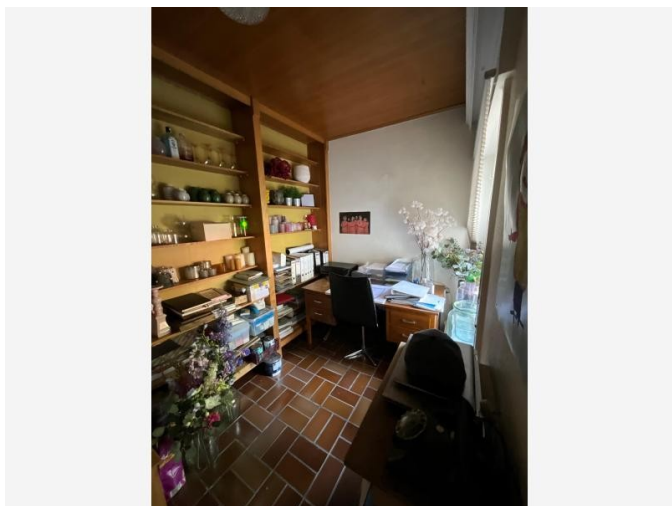
Plafond deels uit houten lamellen. Toplaag, hout niet verdacht. Maar de onderliggende toepassingen kunnen nog verdacht zijn op asbest.

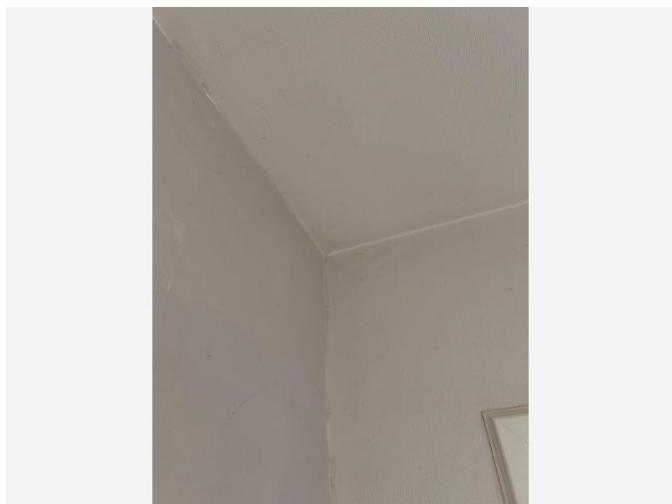
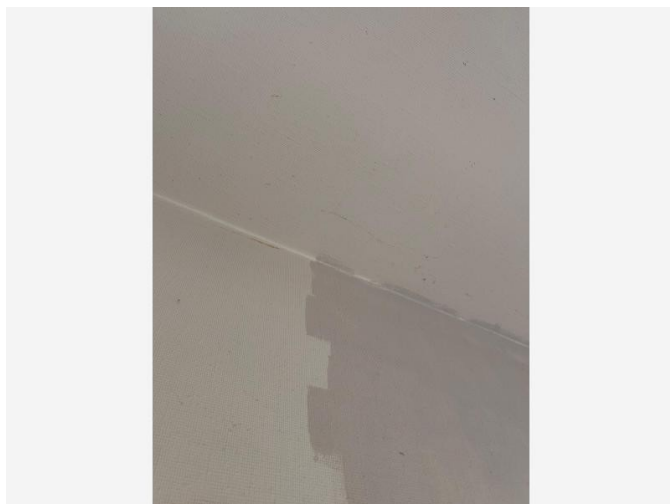
## Fiche 8: Staalname pleisterwerk plafond

Geen asbest

| # | Type | Referentie | Resultaat |
|---|---|---|---|
| 8.1 | Mengmonster | 120824-P1-2 | Geen asbest |

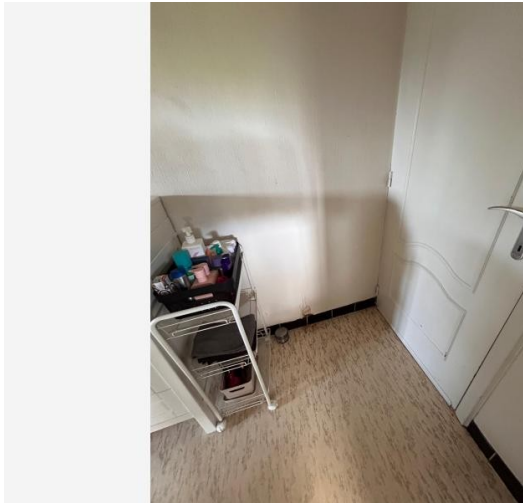
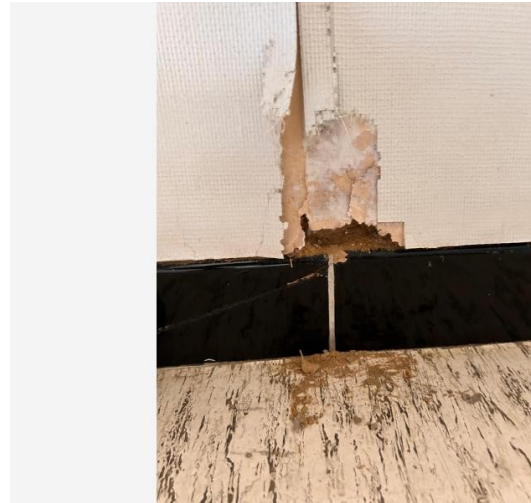
## Fiche 9: Staalname pleisterwerk wanden

Geen asbest

| # | Type | Referentie | Resultaat |
|---|---|---|---|
| 9.1 | Mengmonster | 120824-P1-1 | Geen asbest |
