# Asbestinventarisatetest

Moenstraat 36, 8583 Avelgem

Attestnummer : 20240819-000053.000

Uitgegeven op : 19.08.2024

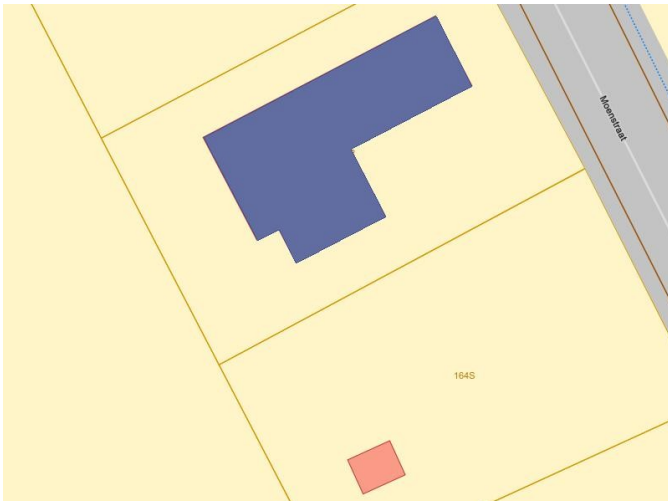
## Zone 1: Hoofdgebouw

- 4 Asbestmaterialen**
- 0 Beperkingen
- 0 Uitsluitingen
- 0 Roerende goederen
- 0 Puin, steenslag, (water)bodem
- 3 Adviezen**
- 2 Geen asbest**

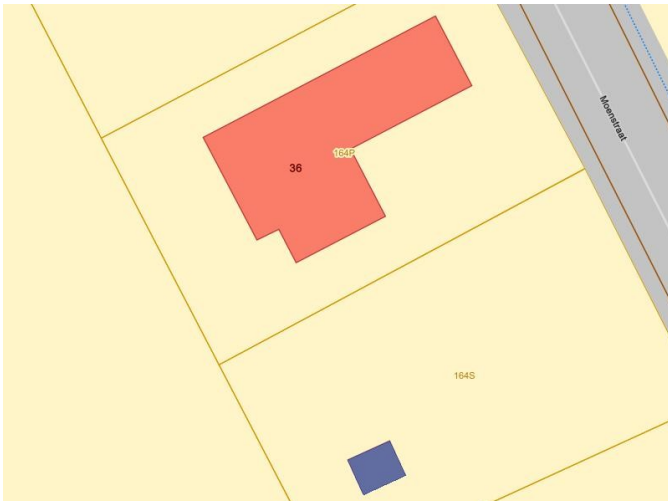
## Zone 2: Bijgebouw

- 0 Asbestmaterialen
- 0 Beperkingen
- 0 Uitsluitingen
- 0 Roerende goederen
- 0 Puin, steenslag, (water)bodem
- 0 Adviezen
- 0 Geen asbest
